Hochschule Aachen

Prüfbericht 01 / 2019

Über die Prüfung des Widerstandes gegenüber Windlasten in Anlehnung an die Leitlinie für europäische technische Zulassungen von Systemen mit mechanisch befestigten, flexiblen Dachabdichtungsbahnen, Abschnitt 5.1.4.1. (Ausgabe November 2012)

Projektnummer: DAS 19-05

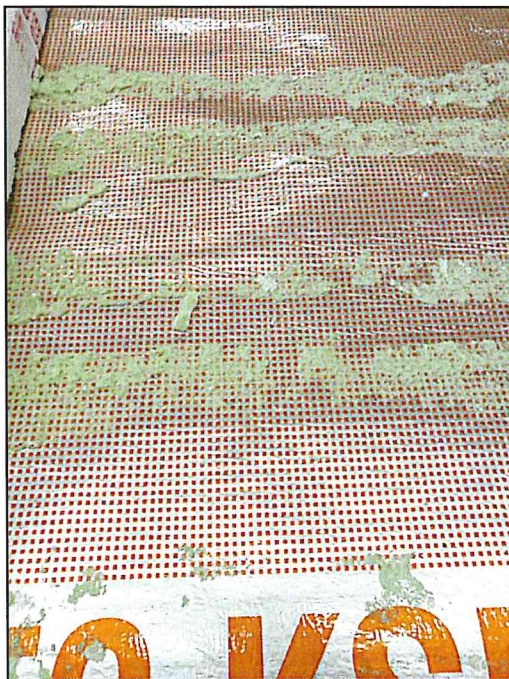
- Die Wärmedämmung wurde auf ca. 1,5 m² von der Dampfsperre abgelöst. Dabei kam es zwischen Wärmedämmung und Dampfsperre zum Bruch der Klebstoffebene. Die Klebstoffebene zwischen Wärmedämmung und oberer Dachbahn wies keinen Schaden auf. (siehe Abb.1 und Abb.2)
