Nachweis

zur Beurteilung von Einflüssen angrenzender
Materialien auf Sekundärdichtstoffe im
Isolierglas-Randverbund

Prüfbericht 504 35879/2

Der Dichtstoff
FASSADE 350, schwarz
erfüllt die Anforderungen der
ift-Richtlinie DI-01/1, 4.2, Schältest P2

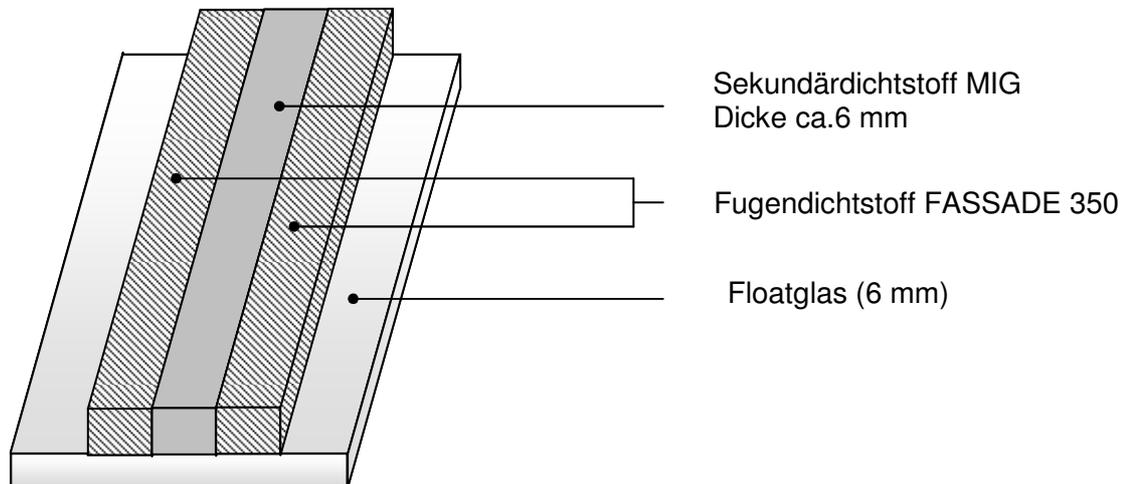
Bild 1 Darstellung der Probekörper

2.2 Probekörperdarstellung

Für die Prüfungen wurden Probekörper nach Bild 1 gefertigt und dem ift zur Verfügung gestellt.
